## „Sternchen“ mit geringer Leistung und Verzerrungen

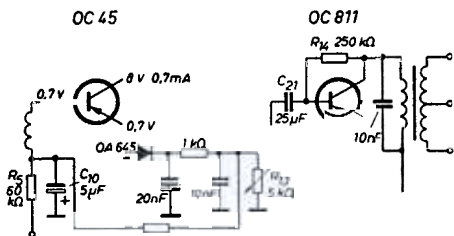
Das Gerät besaß eine normale Eingangsempfindlichkeit, jedoch keine NF-Leistung und verzerrte. Hinzu kam ein Zustoßen bei starken Ortssendern. Es sei in diesem Zusammenhang darauf hingewiesen, daß in einigen Empfangslagen des Berliner Raumes die Regelung der 1. ZF-Stufe als unzureichend zu bezeichnen ist. Es gab also zwei Fehlermöglichkeiten: in der Gegentakt-Endstufe mit Spannungsrückwirkung auf den Eingang oder in der Regelleitung. Die Messung ergab eine zu kleine Basisspannung des 1. ZF-Transistors und eine zu geringe Basisspannungsänderung [etwa 0,1 V (EAW-Instrument; 20 k $\Omega$ /V; 1,5-V-Bereich)] bei

Regelspannungsanstieg. Die Bauelemente  $R_5$ ,  $R_6$  und  $C_{10}$  waren einwandfrei. Die Abtrennung der NF-Stufe ergab die Lösung. Die jetzt einwandfreie Basisspannung (0,7 V entsprechend der Schaltung) wird von der Regelspannung normal verändert. Die Basisspannungsminderung liegt je nach Sendereinfall bei etwa 0,3 bis 0,6 V (EAW-Instrument; 20 k $\Omega$ ; 1,5-V-Bereich). Der HF-Teil mit Gleichrichter war also einwandfrei. Die Überprüfung

des NF-Teiles ergab im ersten Moment keinen Fehler, erst bei der nochmaligen Zusammenschaltung des HF- und NF-Teiles, zeigte sich der Fehler. Der Nieder-volt-Elko  $C_{21}$  (25  $\mu$ F, 6/8 V) hatte einen niederohmigen Feinschluß, der die Basisspannung des OC 811 über  $R_{13}$  (Potentiometer) nahezu kurzgeschlossen hatte. Außerdem wurde die auftretende Regelspannung durch Gegenspannung (Basisspannung des OC 811 über  $R_{14}$  und Treibertrafo) unwirksam und ging daher auf ein Minimum zurück.

Das Auswechseln des  $C_{21}$  führte sofort zum Erfolg; die Spannungsverhältnisse im HF- und NF-Teil hatten sich wieder normalisiert. Ein ähnlicher Fehler tritt bei Ausfall des OC 811 auf, jedoch ohne Rückwirkung auf die Regelspannung. Die Basisspannung verändert sich von 1 V (angegebener Wert in der Schaltung) auf 0,2 ... 0,3 V. Dieser Fehler tritt hauptsächlich bei Transistoren vom Typ OC 811 auf, die mit einem roten Punkt markiert sind. Bei Transistoren mit anderen Farbmarkierungen konnte derartige noch nicht festgestellt werden. Eine Auswechslung des Transistors führte in jedem Fall zur Normalisierung der Basisspannung.
